# Terme di Veleia Romana: pavimentazioni drenanti per il restauro archeologico

Il progetto di restauro archeologico ha interessato il tepidarium e il caldarium dell'impianto termale all'interno del sito archeologico di **Veleia Romana** (II sec a.C.), situato nel comune di **Lugagnano Val d'Arda**, a **Piacenza**. L'intervento ha permesso di riqualificare un'area di uno dei rari esempi di città romana ancora visibile e fruibile nel nord Italia, anticamente abitato dalla civiltà dei Ligures Veleiates, prima dell'arrivo dei Romani.

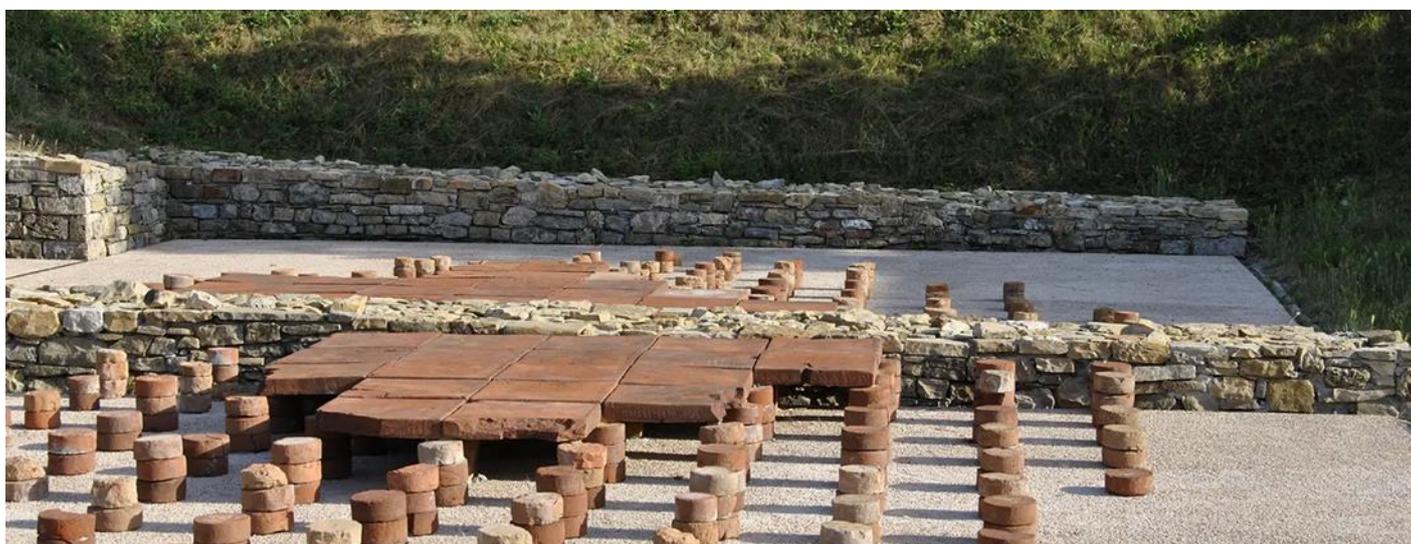
In merito al rifacimento della pavimentazione di base del caldarium e del tepidarium, la scelta progettuale è relativa all'uso del conglomerato cementizio **i.idro Drain** di **Heidelberg Materials**, le cui caratteristiche drenanti contribuiranno anche alla sua durata nel tempo. L'esito dei due saggi archeologici interni alla pavimentazione ha permesso di rinvenire piccole porzioni di cocciopesto, a dimostrazione che il pavimento di base dei locali era costruito con questo materiale. Il prodotto **i.idro Drain** si è dimostrato coerente anche dal punto di vista estetico nel processo di anastilosi nel confronto dell'originale coccio pesto.

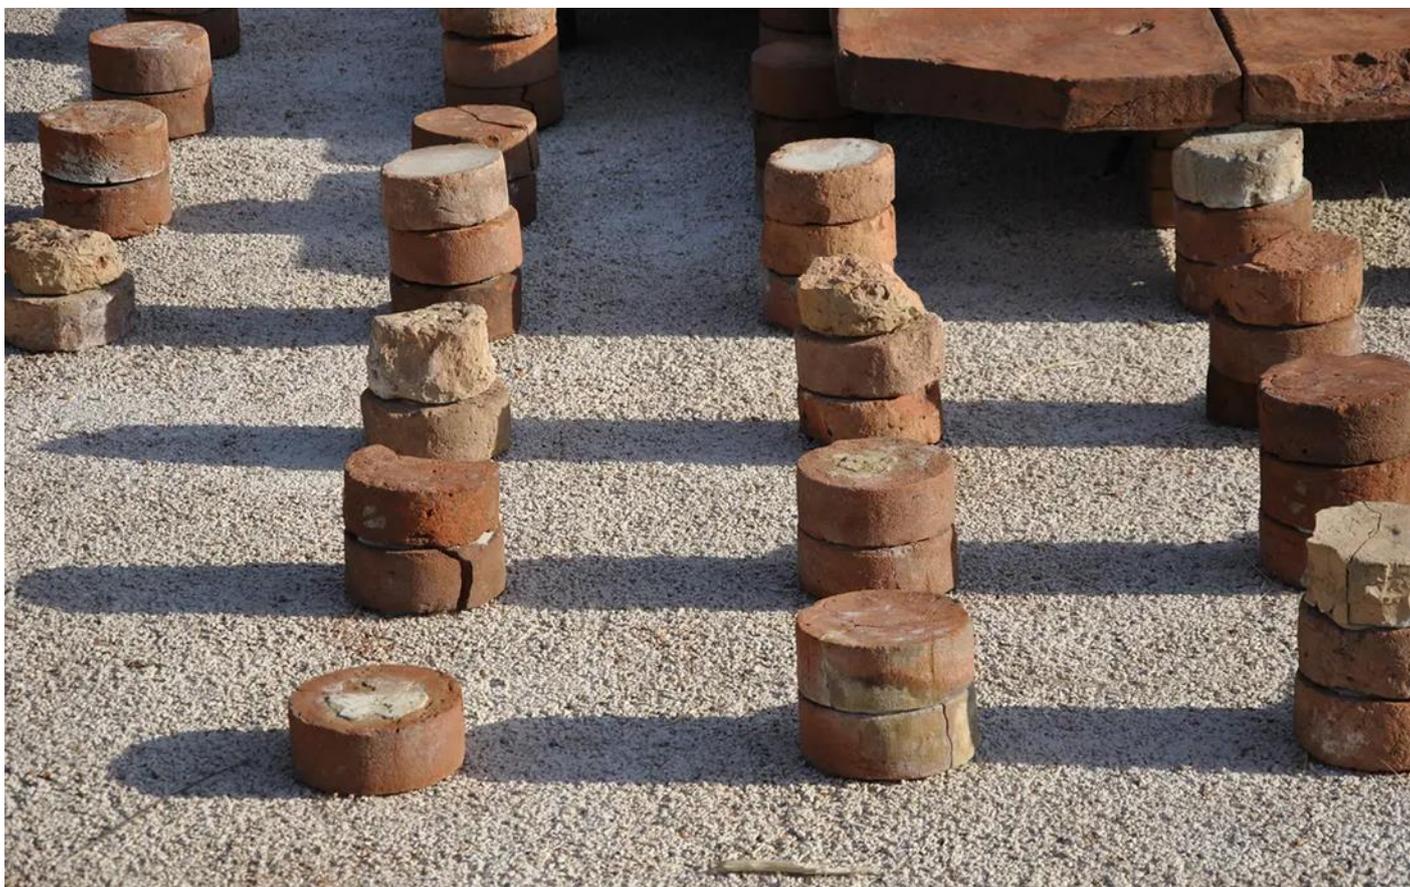
“Sia le murature perimetrali che le pavimentazioni del calidarium e del tepidarium erano ricoperte da un abbondante strato di muschi e licheni, assieme ad una certa quantità di erbe infestanti. Inoltre, le murature presentavano, in alcuni punti, distacchi dei conci in pietra in alcuni casi puntuali e in altri più diffusi; le malte fra i diversi conci di pietra risultavano estremamente degradate, tanto da compromettere in alcuni casi la stabilità della struttura, e il pavimento di base, ricostruito negli anni '60 in cemento, presentava grosse lacune e crepe diffuse su tutta la superficie. Le porzioni di pavimento sospeso (pilae e suspensura in cotto) erano molto instabili e, in alcuni casi, fuori posto rispetto allo schema costruttivo”, spiega l'arch. **Luca Oddi** dello studio **“d'uopo architettura”** (Parma), a cui sono state affidate dalla Committenza - la Soprintendenza per i Beni Architettonici e Paesaggistici di Parma e Piacenza - il progetto architettonico e di restauro.

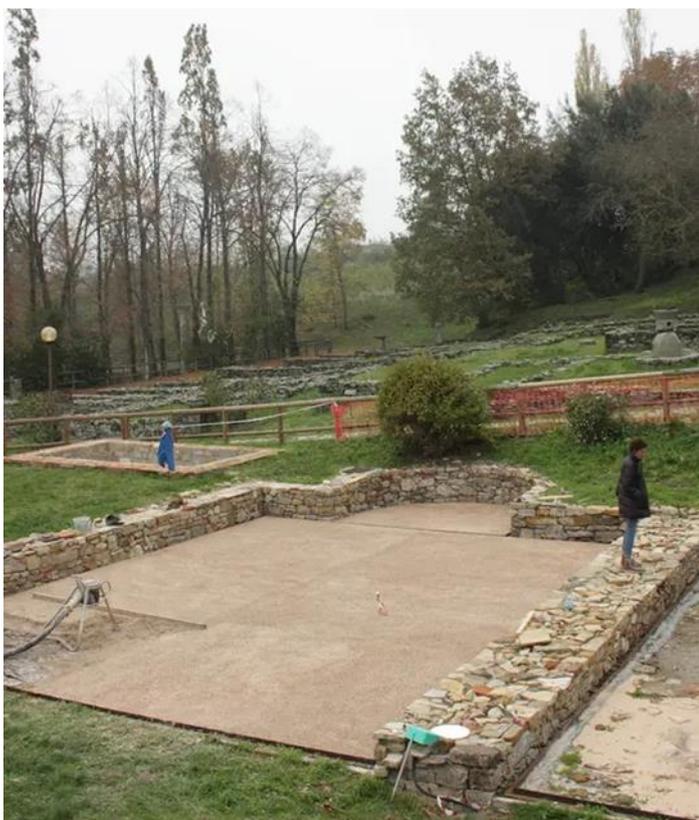
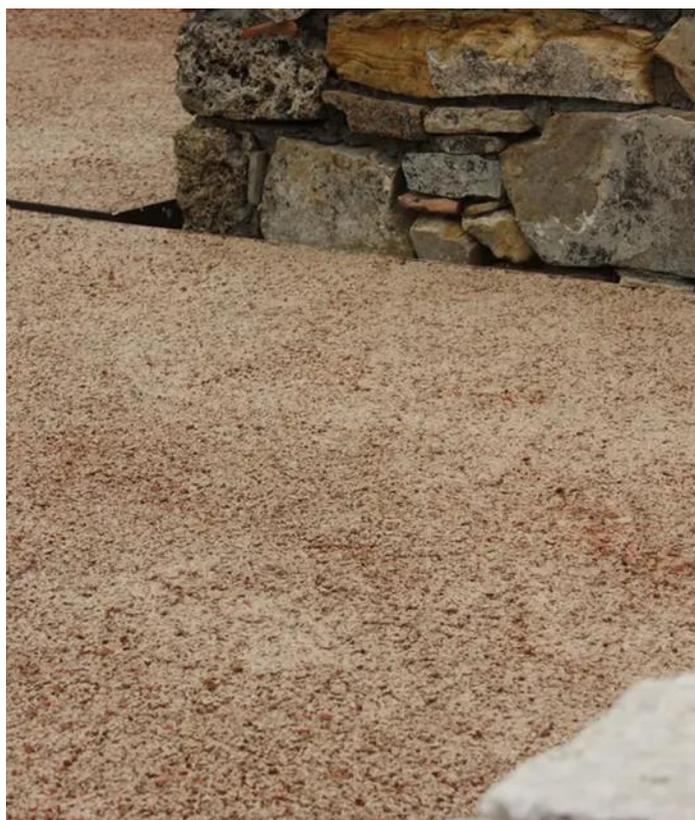
La posa della superficie drenante è stata realizzata rimuovendo parzialmente la pavimentazione in cemento e predisponendo una base in stabilizzato di ghiaia ben compattato sulla quale è stato steso un telo di "tessuto non tessuto" (geotessuto). Successivamente è stato gettato il conglomerato cementizio **i.idro Drain** per uno spessore di circa 8 cm.

Inoltre, l'intervento di restauro – ancor più quello di tipo archeologico – deve basarsi sul concetto di reversibilità rispetto agli elementi originali al contorno; per questo è stato posato un "tessuto non tessuto" tra lo strato di base e la nuova pavimentazione e lungo il bordo perimetrale è stato inserito un angolare in acciaio Cor-ten (60x60x3 mm) al fine di delimitare una sorta di cassero a perdere in cui gettare il prodotto e consentire una separazione tecnica, oltre che architettonica, dalle murature originali che possa facilitare una eventuale rimozione del prodotto in futuro".
